## **Analisis Kesesuaian Lahan sebagai Kawasan Perumahan di Desa Sidorejo, Kecamatan Godean dan Arahannya**

**Abstract:** *The increasing population is in line with the increasing need for land to support activities and activities that support life. Limited land availability and increasing land needs for housing encourage land conversion that is not in accordance with its designation. The condition of the research area that has been cut off the slope, causes the land cover to disappear, the exposed material becomes unstable due to the weathering process due to sunlight and rain that directly come into contact with the material and the sloping slope causes the research area to be prone to landslides or mass movement. Thus, a study is needed that analyzes the suitability of the land as a housing area and its management directions. The methods used in this study are survey and mapping, interviews, laboratory tests, and matching methods. Based on the results of the research that has been carried out, there are four relief units, namely gentle slopes (3-7%), undulating plains (16-20%), sharply cut ridges at the bottom (26-55%), and sharply cut ridges at the top (57-125%). The suitabili

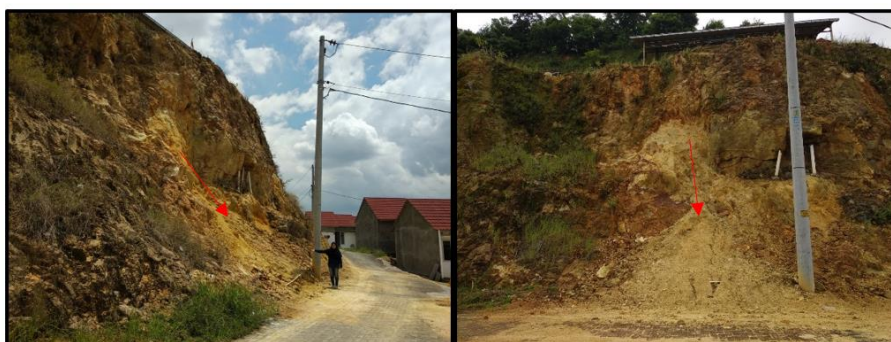
**Gambar 5. Kondisi Lereng Setelah terjadi Gerakan Massa (Tampak samping dan Tampak Depan)**

Bahaya adalah suatu kegiatan, keadaan, peristiwa atau kondisi dimana dapat menimbulkan dampak negatif dan merugikan baik pada kesehatan, kehidupan, properti atau lainnya. Bahaya longsor atau gerakan tanah berarti kondisi dari suatu lereng yang dapat menimbulkan kerugian dan dampak negatif. Berdasarkan hal tersebut, dapat dilihat di lokasi penelitian banyak terdapat bahaya longsor atau gerakan massa yang dibuktikan dengan Gambar 5 dan 6 menggambarkan runtuhannya yang diakibatkan oleh hujan yang cukup deras dan didukung oleh kekar-kekar yang ada dengan arah kekar searah dengan lereng. Dapat dilihat pada gambar tersebut, diatas lereng yang telah runtuh terdapat bangunan yang merupakan tempat wisata yang dibuat oleh perumahan dilengkapi dengan patung-patung berbagai hewan dan beberapa pedagang. Pada Gambar 5 merupakan kondisi lereng yang ada di utara perumahan dan dapat dilihat jalan beraspal dipenuhi oleh batuan dan kerikil sisa runtuhannya dan pada Gambar 6 terlihat singkapan batuan yang telah retak dan terbelah di mana sewaktu-waktu batuan tersebut dapat jatuh dan menimpa jalan atau bahkan rumah yang ada di bawahnya. *Rock Fall* yang ada di lokasi penelitian berada pada lereng sangat curam. Persen penyebaran *Rock Fall* didapat dari pembagian antara luas *Rock Fall* dibagi dengan luas lereng yang terdapat *Rock Fall*. Lereng yang memiliki *Rock Fall* berada pada lereng dengan klasifikasi sangat curam dengan kemiringan  $>40\%$  dan dengan luas lereng sangat curam seluruhnya adalah 1,757 ha. *Rock Fall* terjadi di dua lereng sangat curam yang berbeda. Lereng pertama memiliki luas 0,378 ha dengan luas *Rock Fall* sebesar 0,005 ha dan lereng kedua memiliki luas 0,352 ha dengan luas *Rock Fall* sebesar 0,017 ha. Luas *Rock Fall* yang pertama 1,323% dan yang kedua sebesar 4,830%. Meskipun luas *Rock Fall* masih sangat kecil dibandingkan dengan luas lereng, *Rock Fall* tersebut tetap dapat menimbulkan bahaya karena berada berdampingan dengan perumahan. Sehingga diperlukan pengelolaan terhadap lereng untuk mengatasi atau meminimalisir dampak yang dapat terjadi. Berdasarkan hal tersebut, kelas bahaya longsor/ gerakan tanah masuk ke kelas N1.

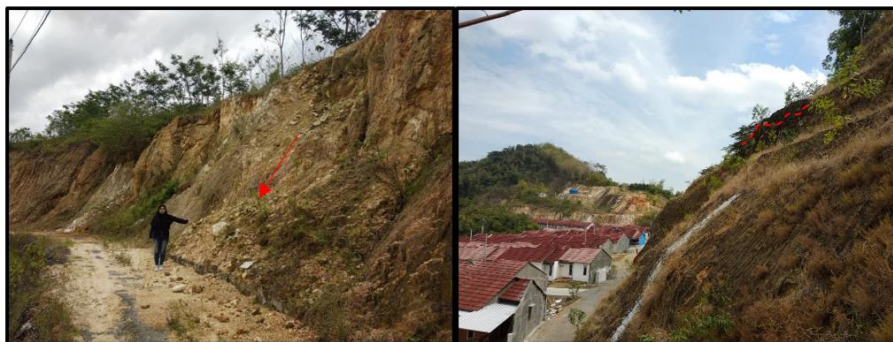
**Gambar 6. Kondisi Batuan yang Lapuk di Atas Lereng**
